**BOOMTECHNISCHE BEOORDELING VAN VIER  
LEYLANDCIPRESSEN AAN DE JAN VAN GOYENKADE TE  
LEIDEN**

**- Mei 2025 -**

BO/RA/2025.038

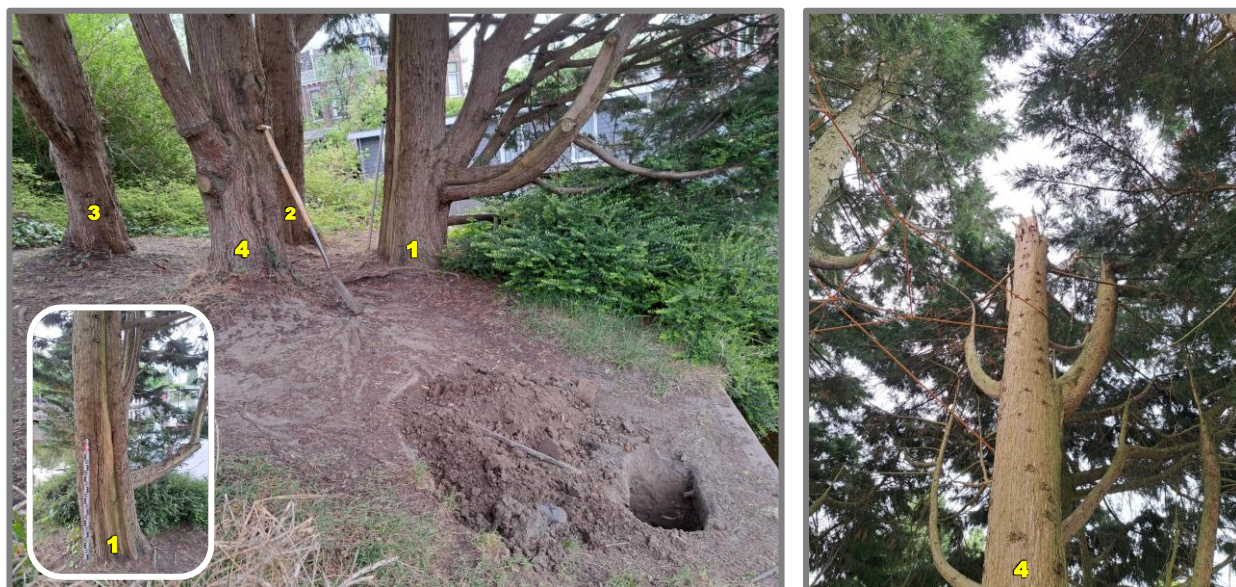
| <b>Stam</b> | <b>Boom 1:</b> Stamschade aan de noordzijde vanaf maaiveld tot 3,0 meter hoogte. Het betreft een smalle baan afgestorven bastweefsel die aan de randen wordt overgroeid.<br><b>Boom 2:</b> Stamschade aan de noord- en oostzijde. aan de noordzijde loopt de stamschade vanaf maaiveld tot 1,8 meter hoogte. Het betreft een smalle baan afgestorven bastweefsel die aan de |

| | <p>randen wordt overgroeid. Aan de oostzijde betreft het een afgestoven plek bastweefsel op 1,3 meter hoogte die aan de randen wordt overgroeid.</p> <p><u>Boom 3:</u> Stamschade aan de oostzijde vanaf maaiveld tot 2,0 meter hoogte. Het betreft een smalle baan afgestorven bastweefsel die aan de randen wordt overgroeid.</p> <p><u>Boom 4:</u> De stam is afgebroken op 5 meter hoogte. Aan de noordzijde bevindt zich een stamschade van 1,0 tot 2,0 meter hoogte.</p> |

**Fig. 1:** Hoewel vanaf een afstand het één brede conifeer lijkt, bestaat de beplanting uit vier individuele bomen. Alle vier bomen hebben beschadigingen aan de stam (inzet links) en bij de boom aan de windzijde is de top uitgebroken.

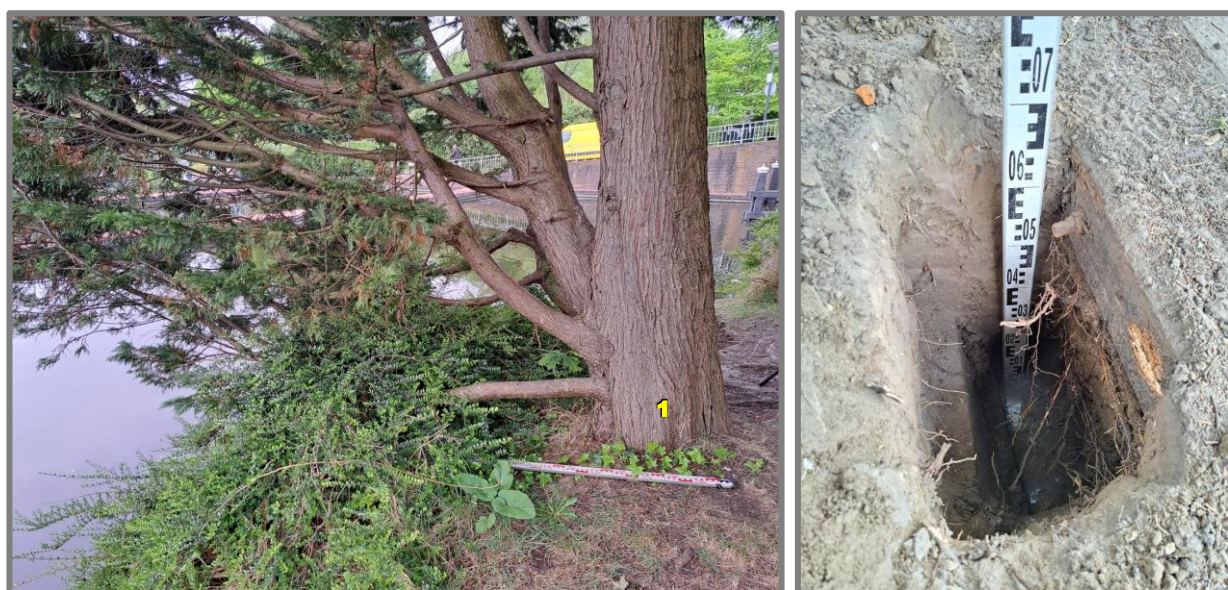
| <b>Stamvoet</b> | <p><u>Boom 1 t/m 4:</u> Geen ernstige gebreken aan de stamvoet. De gehele groep heeft zeer oppervlakkige beworteling die in de diepte door de hoge grondwaterstand wordt begrensd. In een proefsleuf vlak achter de beschoeiing nabij boom 4 is op 0,6 meter onder maaiveld het grondwater aangetroffen.</p> |

**Fig. 2:** Voor de vervanging van de beschoeiing zal boom 1 zeer zwaar gesnoeid moeten worden (links). Dit kan gevolgen hebben voor de conditie van de boom en voor de breukgevoeligheid van de bomen omdat de windbelasting op de boomgroep dan verandert. In een proefsleuf vlak achter de beschoeiing bij boom 4 is grondwater op 60 cm diepte aangetroffen. De grondwaterstand belemmert verdere dieptegroei van boomwortels en daarmee de ruimte die eventuele nieuwe bomen tot hun beschikking hebben. Na het vervangen van de beschoeiing is het verstandig om een verticaal wortelscherm op enige afstand van de beschoeiing aan te brengen om toekomstige wortelgroei tegen/door de beschoeiing te voorkomen.

- ⇒ Kappen van de 4 haagconiferen zodat er voldoende werkruimte is om de beschoeiing te vernieuwen.
- ⇒ Aanplant van één of twee nieuwe bomen met een hogere ecologische waarde, gericht op een langdurige levensloop en op termijn beeldbepalend karakter. Daartoe het volgende:

- Na het kappen van de coniferen en het vervangen van de beschoeiing, achter/langs de nieuwe beschoeiing (landzijde) een verticaal HDPE wortelscherm aanbrengen dat tot in het grondwater reikt (min. 2 mm dik, 1,0 m hoog). Dit wortelscherm dient ervoor om de doorgroei van boomwortels van nieuwe aanplant bij de beschoeiing te weren. dat voorkomt dat bij toekomstige vervanging van de beschoeiing ernstige wortelschade kan ontstaan. Enige afstand tussen de nieuwe beschoeiing en het wortelscherm is dus wenselijk (0,2-0,5 m).
