**BOOMTECHNISCHE BEOORDELING VAN VIER  
LEYLANDCIPRESSEN AAN DE JAN VAN GOYENKADE TE  
LEIDEN**

**- Mei 2025 -**

BO/RA/2025.038

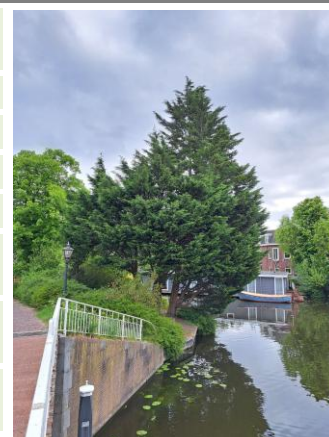
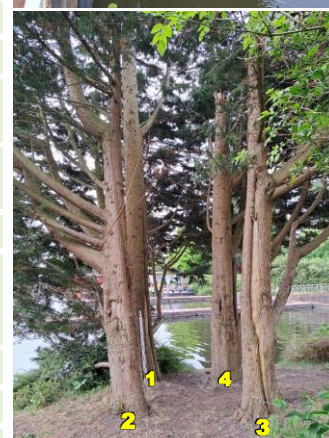
| <b>Kroon</b> | <b>Boom 1:</b> Geen gebreken. De kroon is nog intact waardoor deze boom de hoogste van de groep is. Lage, dikke en ver uitgroeide vertakking aan de grachtzijde, die niet behouden kan worden bij het vernieuwen van de beschoeiing.<br><b>Boom 2:</b> Geen gebreken. De kroon is nog intact en asymmetrisch ontwikkeld in de boomgroep.<br><b>Boom 3:</b> Geen gebreken. De kroon is nog intact en asymmetrisch ontwikkeld in de boomgroep.<br><b>Boom 4:</b> De top is uitgebroken op 5 meter hoogte. De kroon is asymmetrisch ontwikkeld in de boomgroep. |
| <b>Stam</b> | <b>Boom 1:</b> Stamschade aan de noordzijde vanaf maaiveld tot 3,0 meter hoogte. Het betreft een smalle baan afgestorven bastweefsel die aan de randen wordt overgroeid.<br><b>Boom 2:</b> Stamschade aan de noord- en oostzijde. aan de noordzijde loopt de stamschade vanaf maaiveld tot 1,8 meter hoogte. Het betreft een smalle baan afgestorven bastweefsel die aan de |

| | <p>randen wordt overgroeid. Aan de oostzijde betreft het een afgestoven plek bastweefsel op 1,3 meter hoogte die aan de randen wordt overgroeid.</p> <p><u>Boom 3:</u> Stamschade aan de oostzijde vanaf maaiveld tot 2,0 meter hoogte. Het betreft een smalle baan afgestorven bastweefsel die aan de randen wordt overgroeid.</p> <p><u>Boom 4:</u> De stam is afgebroken op 5 meter hoogte. Aan de noordzijde bevindt zich een stamschade van 1,0 tot 2,0 meter hoogte.</p> |
| <b>Stamvoet</b> | <p><u>Boom 1 t/m 4:</u> Geen ernstige gebreken aan de stamvoet. De gehele groep heeft zeer oppervlakkige beworteling die in de diepte door de hoge grondwaterstand wordt begrensd. In een proefsleuf vlak achter de beschoeiing nabij boom 4 is op 0,6 meter onder maaiveld het grondwater aangetroffen.</p> |

- Na het kappen van de coniferen en het vervangen van de beschoeiing, achter/langs de nieuwe beschoeiing (landzijde) een verticaal HDPE wortelscherm aanbrengen dat tot in het grondwater reikt (min. 2 mm dik, 1,0 m hoog). Dit wortelscherm dient ervoor om de doorgroei van boomwortels van nieuwe aanplant bij de beschoeiing te weren. dat voorkomt dat bij toekomstige vervanging van de beschoeiing ernstige wortelschade kan ontstaan. Enige afstand tussen de nieuwe beschoeiing en het wortelscherm is dus wenselijk (0,2-0,5 m).
